# 藤田防災・安全交付金(急傾斜地)(地質調査)委託 業務概要書

- (1) 業務名 藤田防災・安全交付金(急傾斜地)(地質調査)委託
- (2) 業務場所 菊池市藤田地内
- (3) 業務目的 本業務は、藤田急傾斜(菊池市藤田)において、急傾斜崩壊対策の設計を行うにあたり、設計の基礎資料を得る目的として、ボーリング調査を行ったものである。
- (4) 業務内容
  - 土質ボーリング(φ66mm) 2箇所(L=18m)、標準貫入試験 18回
  - スウェーデン式サウンディング試験 5箇所(L=13m)
  - 簡易動的コーン貫入試験 8箇所(L=25.2m)
  - ブロックサンプリング 2試料、一軸圧縮試験 2試料
  - 解析等調査 1式

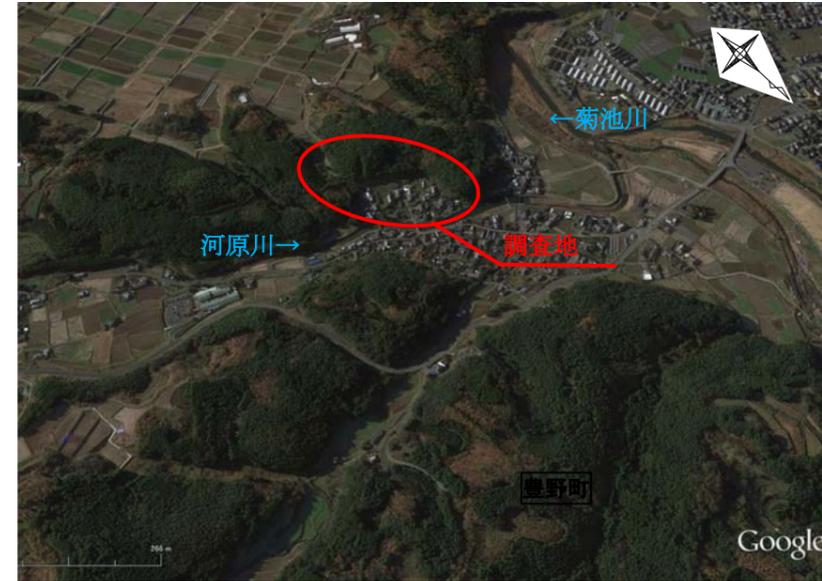
図2.1 調査地の空中写真(Google earthに一部加筆)

本調査地は、菊池市役所から南東に約1.4km行った、菊池市藤田地内である。対象斜面は、河原川に面した東向き斜面であり、対象斜面上部は標高100~120m程度の火砕流台地が広がっている。この台地は阿蘇火砕流堆積物により形成されたもので、割と緩やかな斜面形状となるが、調査地の一部ではこの阿蘇火砕流堆積物が急崖を形成している。

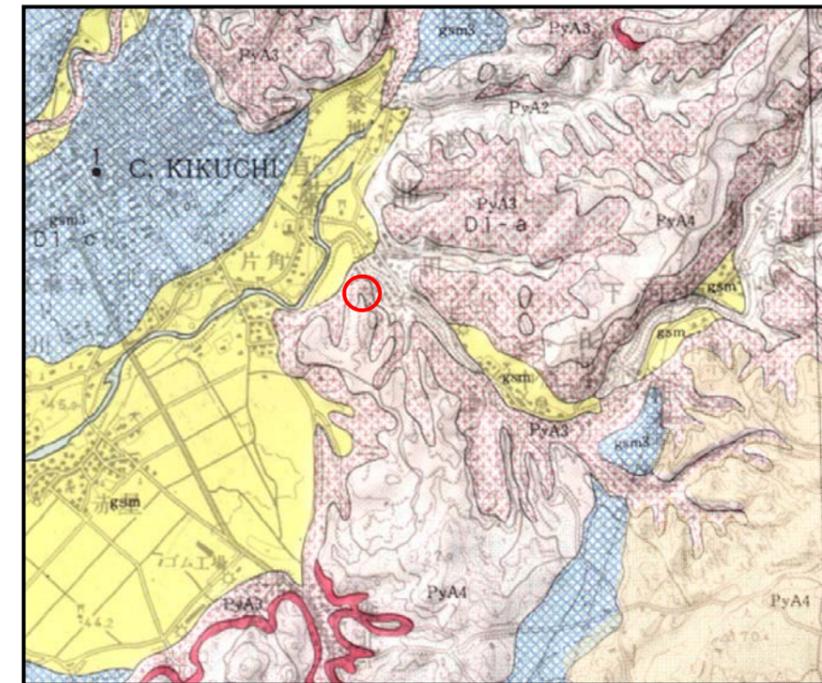
図2.2 調査地周辺の地質図

調査地の地質は、新生代第四紀更新世の「阿蘇火砕流堆積物(PyA4)~PyA2」で構成される。(図3)。調査地の現地踏査ならびにボーリング調査では、Aso-2火砕流堆積物(PyA2)の非溶結凝灰岩(軽石を含む火山砂)、Aso-3火砕流堆積物(PyA3)の非~弱溶結層(溶結凝灰岩)を確認した。

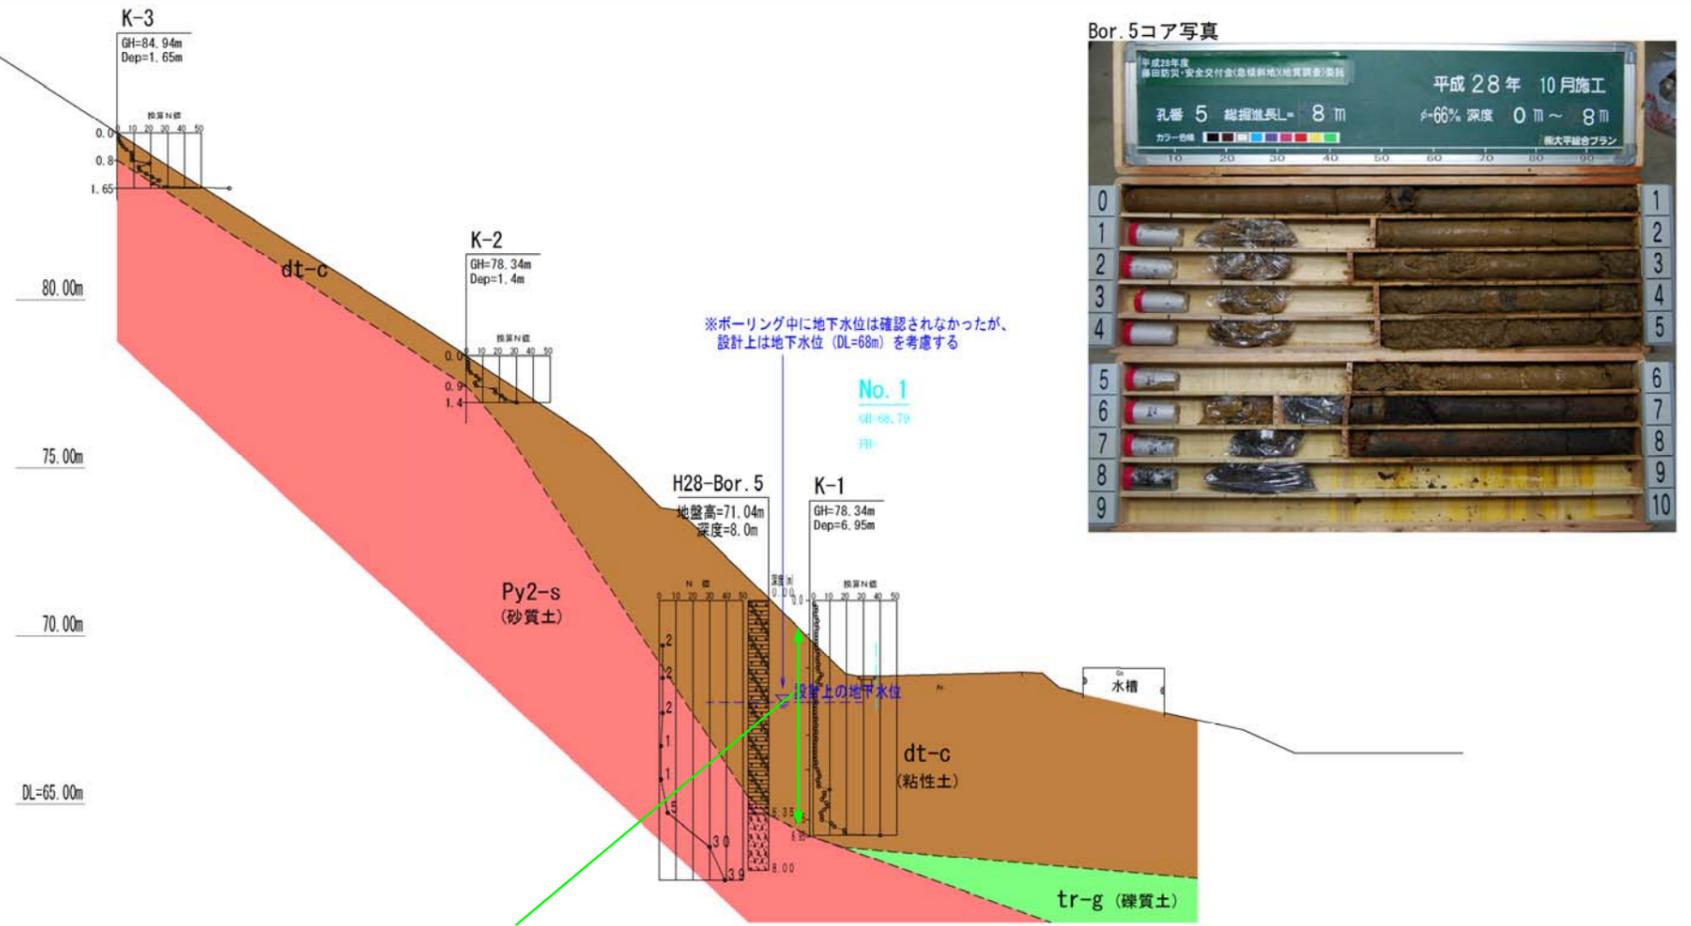
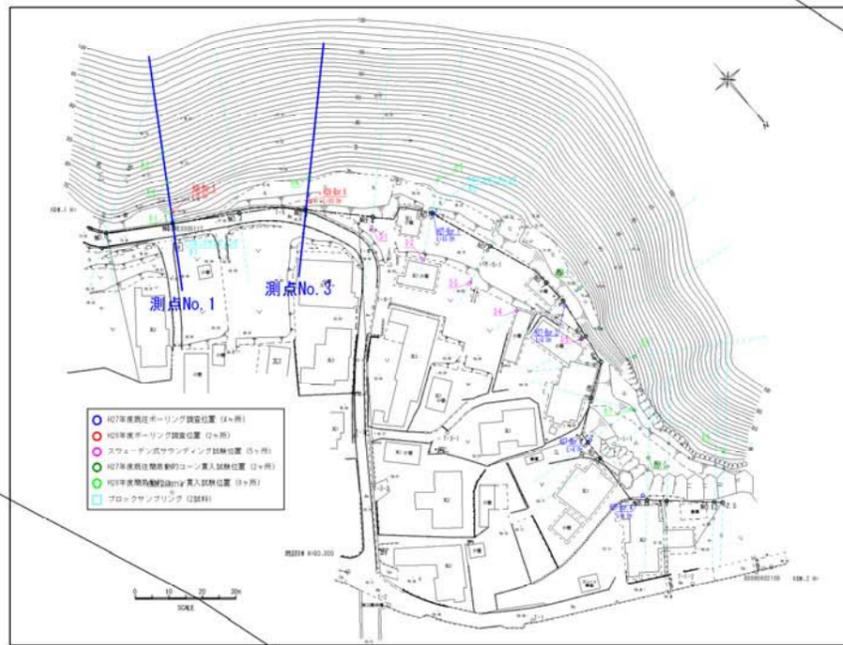
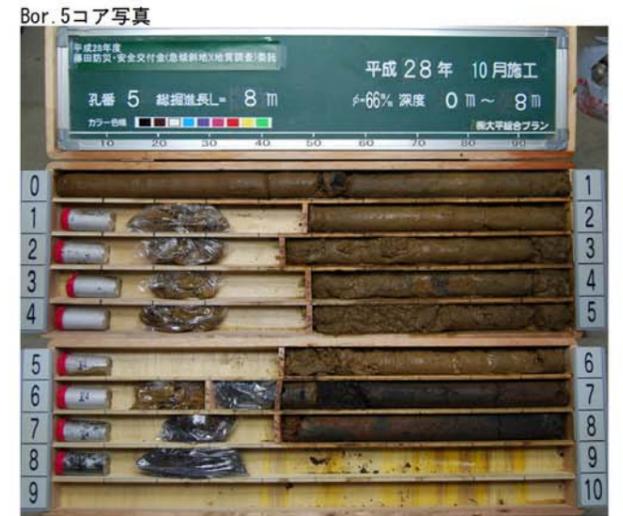
時代	地層区分	地層記号	土質区分	N値範囲 (平均N値)	層相	地盤定数の提案値	許容支持力 qa (kN/m <sup>2</sup> )
完新世	表土・崖錐堆積物	dt-o	粘性土	1~7 (3)	・礫混じり火山灰質粘土 ・粘性は強い ・φ5~10mmの火山礫を混入する ・部分的にφ1~5cmの礫が点在	γ=14 c=9.9 φ=0	39.8
		dt-g	礫質土	14~16 (15)	・粘土混じり砂礫 ・全体に火山灰質粘土を混入する ・礫はφ5~40mmの火山礫	γ=19 c=0 φ=35.3	151
新生代・第四紀	段丘堆積物	tr-g	礫質土	2~26 (14)	・砂、砂礫 ・φ2~5cmの安山岩礫を混入する ・砂は粒径不均一な粗砂主体でφ2~30mmの礫を混入する ・含水多く相対密度は緩い ※小規模構造物 (W=100kN/m <sup>2</sup> 程度) であれば支持層になり得る	γ=19 c=0 φ=31.0	151
		Py2-c	粘性土	7 (7)	・下部層 (Py2-s) の風化層 ・礫混じり火山灰質粘土 ・φ2~20mmのスコリア (黒軽石) を混入する	γ=16 c=42 φ=0	(100未満)
更新世	(非) 弱溶結層	Py2-s	砂質土	20~50 (34)	・弱溶結凝灰岩 ・採取コアは礫混じり砂~砂礫状で部分的に固結している ・φ2~50mmの火山礫、安山岩礫、無班晶スコリア礫を混入 ・マトリクスは火山粗砂で、全体的に密に締まっている ※良質な支持層	γ=20 c=0 φ=37.7	300

軟弱な dt-c 層が厚く堆積する (層厚 5~6m)。構造物の支持地盤としては支持力が不足するため「地盤改良」が必要。

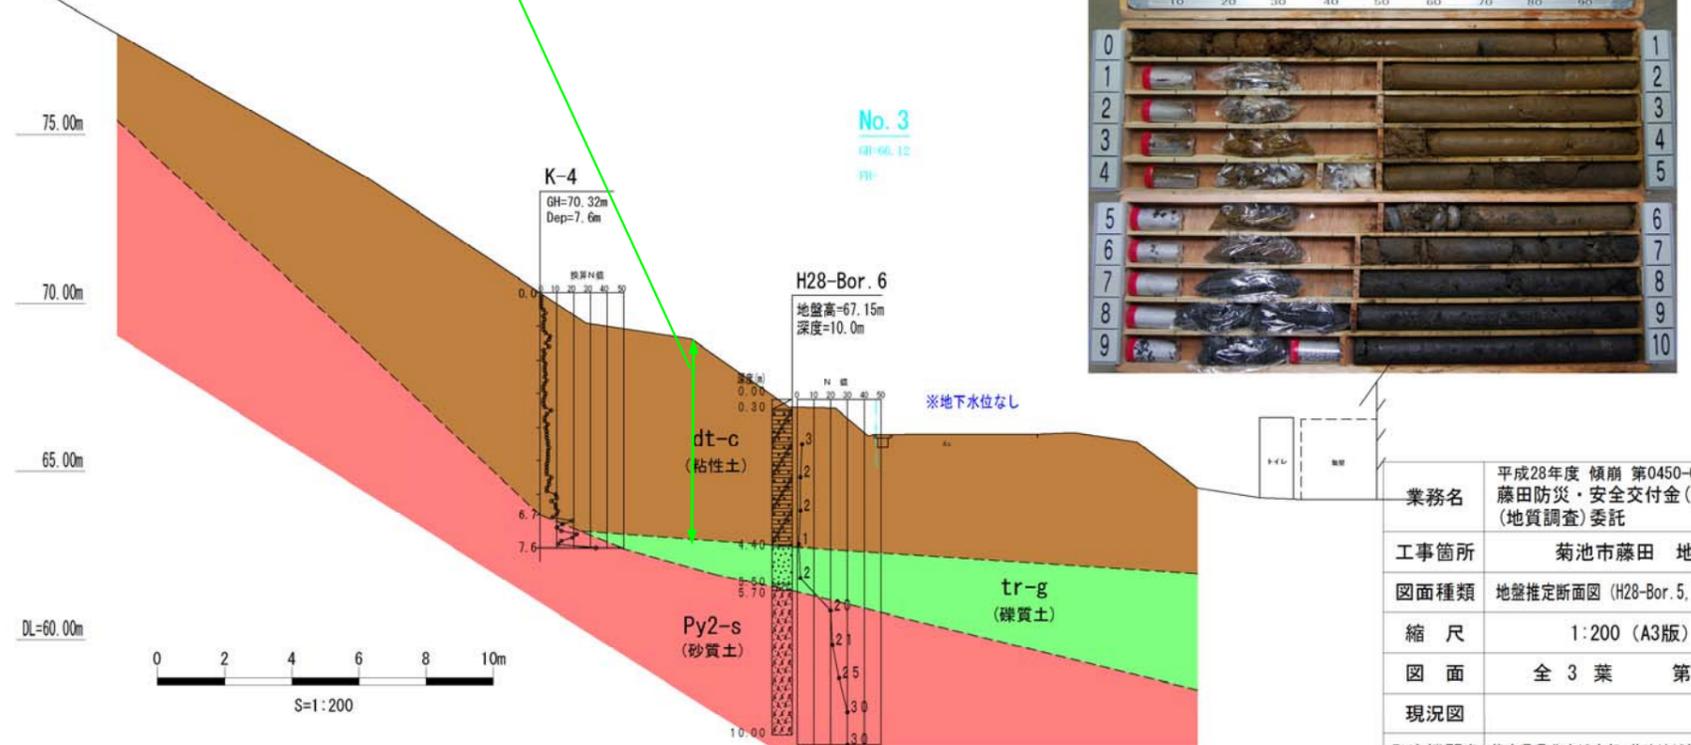
地質横断面図 (図 7.2)

業務名	平成28年度 傾斜 第0450-0-202号 藤田防災・安全交付金(急傾斜地) (地質調査)委託
工事箇所	菊池市藤田 地内
図面種類	地盤推定断面図 (H28-Bor. 5, H28-Bor. 6)
縮尺	1:200 (A3版)
図面	全 3 葉 第 1 号
現況図	
発注機関名	熊本県北広域本部 菊池地域振興局 土木部
